Also mein Papa und ich haben den Einbau getätigt und dokumentiert. Anfangs gabs kleine Schwierigkeiten, aber die lagen an meinem Auto (Daewoo Nexia).

Hier nun die Dokumentation:

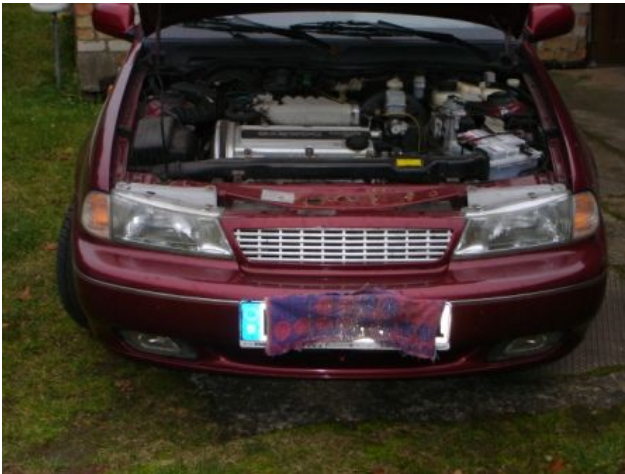
Auf dem ersten Bild sieht man das Auto nochmal vor unserem Einbau. Das zweite Bild zeigt das alte Abblendlicht. Auf dem dritten, vierten und fünften Bild sieht man die alte Glühlampe, die wir in Fahrtrichtung links ausgebaut haben. Auf dem sechsten Bild gehts an den Einbau der Osram Lampe in Fahrtrichtung links. Bild Nummer sieben zeigt erste Ergebnisse. Rechts in Fahrtrichtung das alte Abblendlicht und links in Fahrtrichtung die Osram Lampe. Bild Nummer acht ist der Einbau der Osram Lampe rechts in Fahrtrichtung. Und Bild Nummer neun und zehn kennt ihr ja schon von meinem dritten Bericht. Vollständigerweise wollte ich die aber mitschicken. Darauf sieht man das Ergebnis. Das neue Fahrerlebnis ist einfach toll. Alles ist auf einmal so hell erleuchtet. \*smile\*
